GLINA

W OBIEKTACH ZABYTKOWYCH
– OCHRONA I KONSERWACJA

Materiały ogólnopolskiej konferencji naukowej

**W OBIEKTACH ZABYTKOWYCH
– OCHRONA I KONSERWACJA
Malbork 2018**

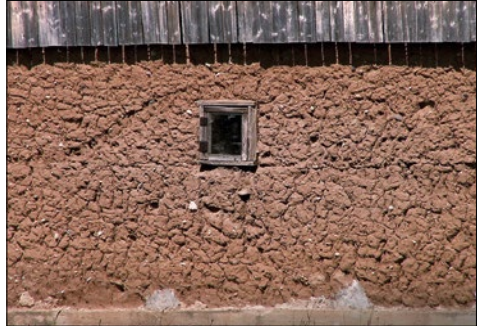
2

2. Powojenny budynek gospodarczy we wsi Marynowo w gminie Sejny o ścianach glinobitych na fundamencie kamiennie-betonowym (fot. J. Szewczyk 2010).
3. Fragment ubitej z „lekkiej gliny” (lub może „z gomótek”?) ściany budynku gospodarczego w podsuwalskiej wsi Studzieniczna (fot. J. Szewczyk 2008).

„Glinobitkę” stosowano przynajmniej od XIX wieku (może też dawniej) na Suwalszczyźnie i Sejneńszczyźnie. Była tam ona dość popularna wraz z pokrewnymi jej technikami, zwłaszcza budownictwem „z lekkiej gliny”, „z glinianych gomótek” oraz glinokamiennym, i stosowana do lat siedemdziesiątych XX wieku⁵, aczkolwiek większa część występujących tam budynków o litych glinianych ścianach została wykonana nie techniką ubijania, lecz narzucania „gomótek”, co jest odrębną kategorią, omówioną tu nieco dalej. Największe nasilenie budownictwa glinobitego przypada na drugą połowę XIX wieku (w związku z komasacją i parcelacją siedlisk, co powodowało ruch budowlany kolonijny) oraz na wczesne lata powojenne (1944–1960). Do dziś na Suwalszczyźnie i Sejneńszczyźnie stoją setki starych glinianych budynków, zwłaszcza gospodarczych (chlewów, obór i stodół; ryc. 1 i 2), oraz sporo ruin.

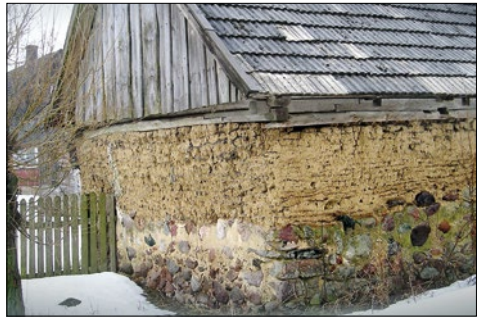
4

4. Powojenny budynek gospodarczy we wsi Topolany w gminie Michałowo o ścianach ubitych z „lekkiej gliny” na fundamencie kamiennie-glinianym (fot. studentów WA PB 2005, archiwum Pracowni Urbanistyki i Planowania Przestrzennego WA PB).

Budownictwem „z lekkiej gliny” nazywana jest konstrukcja ścian ubijanych w szalunkach, gdzie budulcem jest glina zawierająca znaczną (możliwie jak największą) domieszkę wypełniaczy włóknistych, takich jak siewczka słomiana, rzadziej plewy, trociny i inne tym podobne materiały. W przypadku dawnego budownictwa trudno jest niekiedy odróżnić zwykłą glinobitkę od tej „lekkiej”, gdyż w tych samych wsiach można spotkać budynki ubite z gliny zarówno bez dodatków włóknistych, jak i z materiału zawierającego mniejszą lub większą ilość siewczki lub plew. Można podejrzewać, że na Suwalszczyźnie większość budynków „z lekkiej gliny” faktycznie była wznoszona metodą „z gomótek” (ryc. 3). Na właściwej Białostocczyźnie takie budynki występują sporadycznie (ryc. 4).

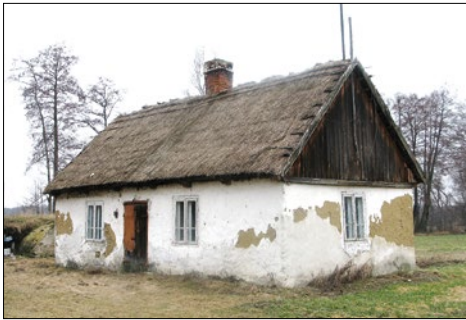
1

1. Dom w miejscowości Mochowo Parcele (wszystkie fotografie w tym artykule zostały wykonane przez autora w roku 2010).
2. Dom w Kokoszczyńcu.
3. Dom w Głuchowie-Biernatach.
4. Czworak w Studzieńcu.
5. Dom w Czachorowie.
6. Dom z lat 30. XX w. w Majkach Dużych.
7. Budynek mieszkalno-gospodarczy w Żabowie.
8. Budynek mieszkalno-gospodarczy w Milewku.
9. Nieistniejący budynek mieszkalno-gospodarczy z Wernerowa.
10. Mościska – niewielki budynek mieszkalny i gospodarczy pod jednym dachem, wybudowany w latach 30. XX w.
11. Wielofunkcyjny budynek gospodarczy wraz ze stodołą w miejscowości Szumanie Pustoły.
12. Gliniana obora w Zgagowie Nowym.

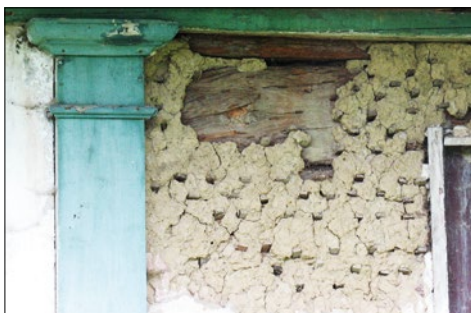
5

3. Raciechowice, dwór o „pobielanych ścianach” (fot. A. Siwek 2001).
4. Raciechowice, dwór – fragment elewacji (fot. A. Siwek 2008).
5. Raciechowice, dwór – struktura wypraw gliniano-tynkowych (fot. R. Wojciechowski 2012; reprodukcja z dokumentacji konserwatorskiej: P. Dettloff, „Zespół dworsko-parkowy w Raciechowicach. Dokumentacja badań naukowo-historycznych, t. 1: Dwór”, Kraków 2014, mps w Archiwum WUOZ w Krakowie, sygn. 59649/14).

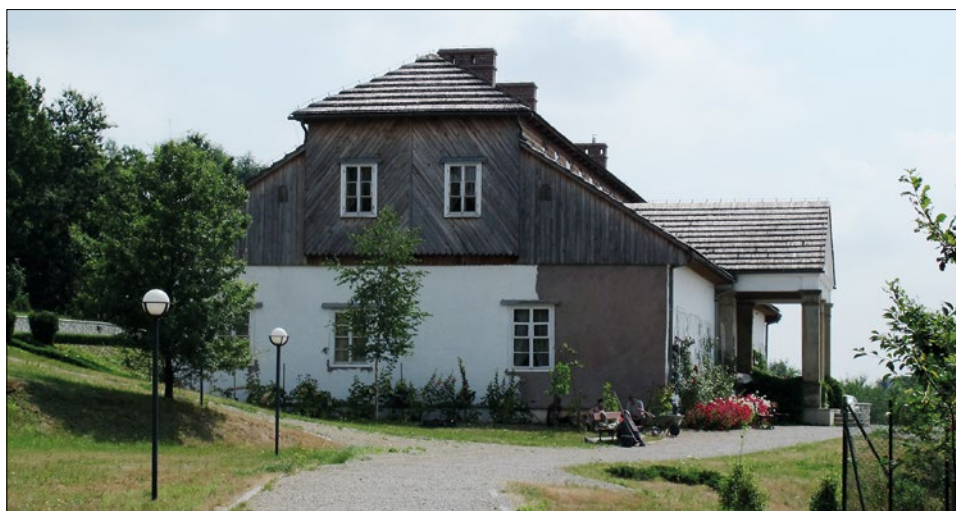
6

6. Nadwiślański Park Etnograficzny w Wygietzowie, dwór z Drogini – przykład rekonstrukcji glinianej wyprawy ścian drewnianego dworu; widoczny fragment niepobielonej wyprawy (fot. A. Siwek 2010).

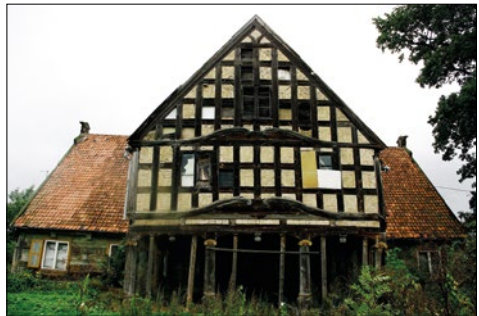
10

9. Żłotowo, dom podcieniowy nr 24; ok. 1740; podcień po remoncie z żółtą cegłą holenderką (2018).
10. Orłowo, dom podcieniowy, ul. Żuławska 66; fundament – cegła holenderka w górnych partiach (2013).

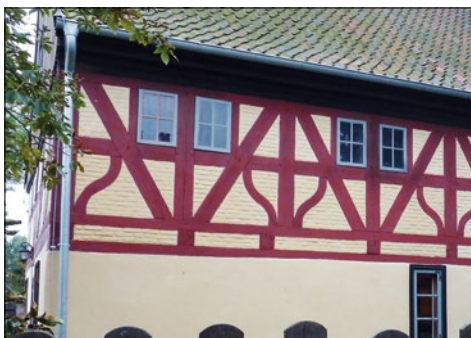
9

9. Trutnowy, dom podcieniowy, wypełnianie kwatery szachulcem w pomieszczeniu na piętrze usytuowanym w części południowo-wschodniej korpusu (ze zbiorów wykonawcy, BUDKON sp. z o.o., fot. M. Szczepkowski 2015).

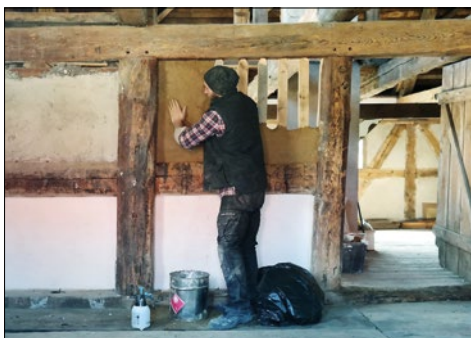
10

10. Trutnowy, dom podcieniowy, fragment działowej ściany szkieletowej; dolne kwatery z wypełnieniem ceglany, lewa bez warstwy pobiąty; górna prawa kwatera wypełniona szachulcem, lewa z osadzonymi żerdziami, przygotowana do wypełnienia (ze zbiorów wykonawcy, BUDKON sp. z o.o., fot. M. Szczepkowski 2015).

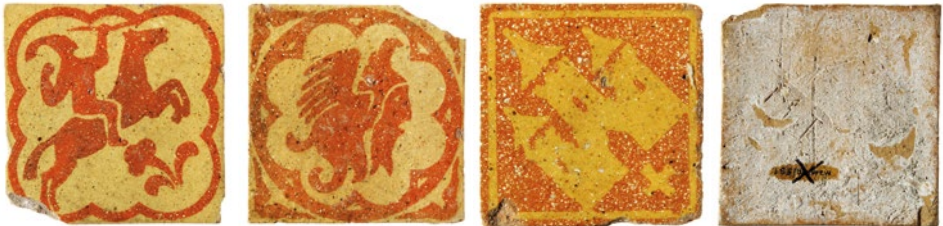
8a-d

- 8a-d. Kilka płytek posadzkowych pomieszczenia pod wieżą główną Zamku Wysokiego oraz znak fabryki (zbiory MZM, fot. L. Okoński 2013).
9. Pracownia Carla Kuhnda na zamku; tu wykonał modele, matryce i cegły z inskrypcji umieszczonej na Wieży Snycerskiej w 1913 (zbiory MZM, inw. MZM/DH/557/28/40, repr. L. Okoński 2006).

Z fabryki w Katdowie pochodziły również płytki posadzkowe z pomieszczenia pod wieżą główną (ryc. 8a–d). Są to niewielkiego formatu flizy (ok. 10,5 x 10,5 x 3 cm) wykonane w technice tzw. inkrustacji, które układano „dywanowo”, tworząc ciekawe kompozycje. Obok pozyskanych *in situ* średniowiecznych płytek z kościoła zamkowego i kapitułarza Steinbrecht prawdopodobnie czerpał również inspirację z wizerunków różnych fantastycznych zwierząt występujących na średniowiecznej posadzce z katedry w Moguncji. W dokumentacji projektowej i pomocniczej po dawnym Zarządzie Odbudowy Zamku znajduje się rysunek inwentaryzacyjny tej posadzki. Płytki posadzkowe tego typu zaplanował konserwator w różnych wnętrzach Zamku Wysokiego. Ich wykonawstwo zlecił dwóm cegielniom: śląskiej i malborskiej.

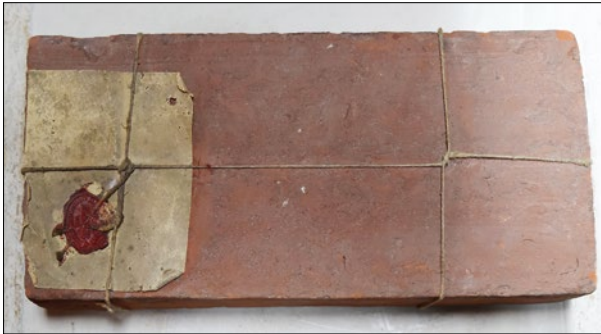
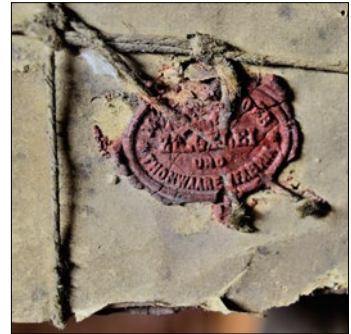
10a-b

- 10a-b. Pełna cegła wzorcowa z pieczęcią lakową Malborskiej Cegielni i Fabryki WYROBÓW Ceramicznych w Kałdowie (zbiory prywatne, fot. B. Pospieszna 2017).

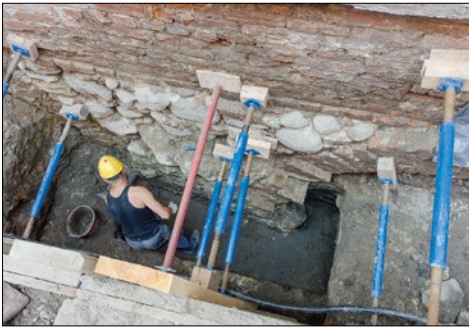
15

14. Plebania farna w Poznaniu, tzw. proboszczówka (fot. O. Pietrzak 2018).
15. Plebania farna w Poznaniu, tzw. proboszczówka, zdjęcie z realizacji: widoczne głębokie wykopy i kamiennie-ceglana ściana fundamentowa w formie łąków (fot. Igor Obszała 2017).

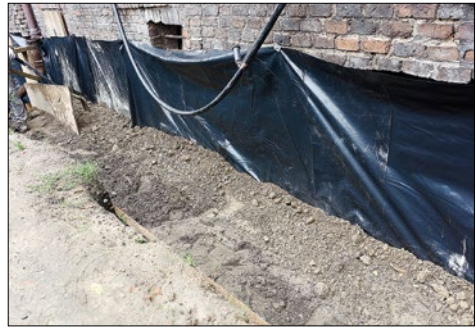
16

16. Plebania farna w Poznaniu, tzw. proboszczówka, zdjęcie z realizacji: widoczne naniesione kolejne warstwy gliny (fot. Igor Obszała 2017).
17. Plebania farna w Poznaniu, tzw. proboszczówka, zdjęcie z realizacji: ubijanie ostatniej warstwy gliny (fot. Igor Obszała 2017).

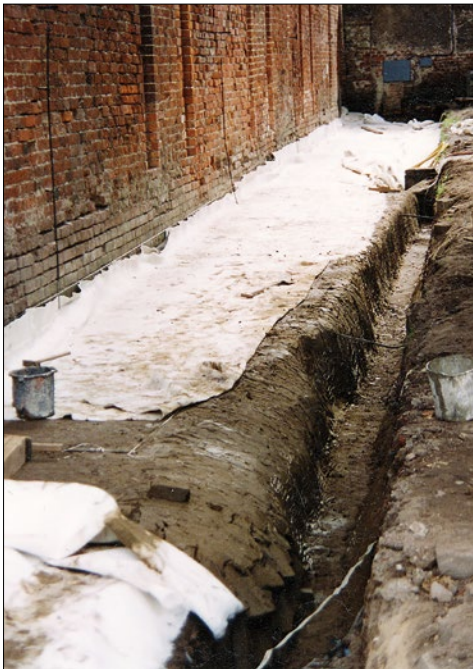
1

1. Sporządzanie opaski z gliny przy ścianie Zamku Wysokiego w Malborku (wszystkie fotografie zostały wykonane przez autora tekstu).
2. Opaska przy ścianie Karwanu w trakcie realizacji w 1993 r.
3. Bloczki z lekkiej gliny w Surowie k. Pastęka.
4. Ściany pawilonu w realizacji
5. Pawilon doświadczalny – stan surowy
6. Fragment podziemia zlokalizowany pod korpusem głównym Katedry
7. Widok nawierzchni nad wysuniętą częścią podziemi.
8. Odkrywka nr 1.
9. Odkrywka nr 2.
10. Odkrywka nr 3.
11. Odkrywka nr 4.
12. Rurki iniekcyjne.
13. Wprowadzanie zaczynu bentonitowo-cementowego.
14. W odkrywce widoczny jest zaczyn iniekcyjny wypełniający spoiny
15. Krawędź stropu przygotowana do prac zabezpieczających
16. Nowa nawierzchnia na wysuniętej części podziemia.

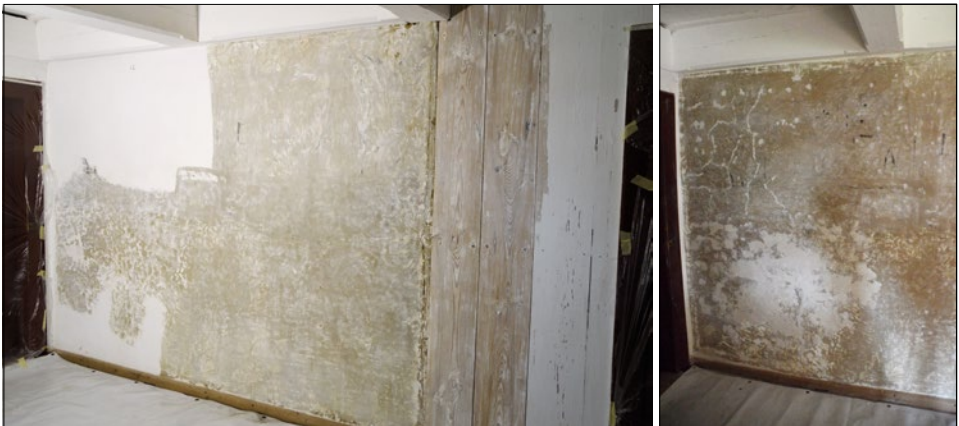
3

1. Glina – element ściany budynku w Osiecznej.
2. Przykładowe uszkodzenia mechaniczne ścian wewnętrznych chałupy.
3. Zdejmowanie warstw wtórnych z glinianego tynku i miejscowe zakładanie kitów wapienno-piaskowych.

zamalowania różnymi farbami itp. Część uszkodzeń mogła być opóźnioną reakcją na zastosowane w przeszłości nieodpowiednie materiały. „Wypolerowane” przez zwiedzających warstwy wtórne zdecydowanie obniżyły walory estetyczne obiektu. Ze względu na brak możliwości podjęcia napraw w całym pomieszczeniu zdecydowano się jedynie na prace przy najbardziej zniszczonej ścianie, na wprost wejścia. Usunięto mechanicznie warstwy malarskie oraz większość uzupełnień. Niestety, niektóre kity zespoliły się bardzo mocno z glinianą zaprawą i próba ich usunięcia groziła uszkodzeniem oryginalnych tynków, podjęto zatem decyzję o ich pozostawieniu. Miejscowo utrwalono osłabione tynki. Zdecydowano, że najmniej szkodliwe dla oryginalnego podłoża będą uzupełnienia zaprawą tradycyjną z ciasta wapiennego i piasku. Całość pokryto farbą konserwatorską w kolorze „starej bieli”.

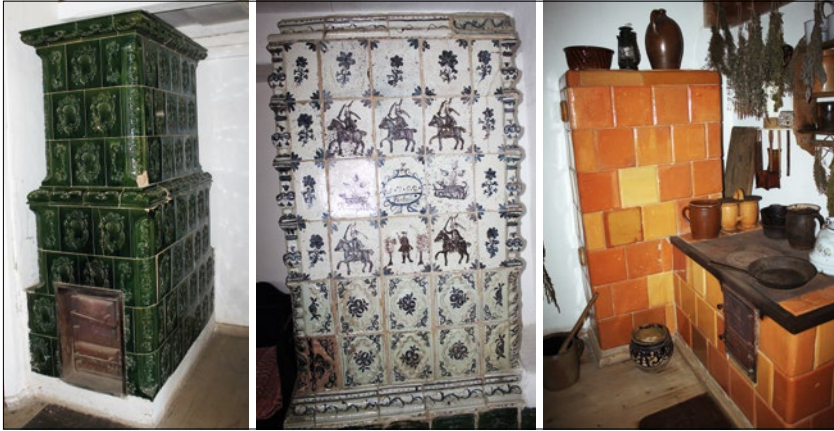
8

8. Piece w różnych obiektach architektury Muzeum Budownictwa Ludowego – Parku Etnograficznego w Olsztynku.
9. Piec z „pokoju nauczycielki”, uszkodzony ozdobny fryz zabezpieczony bibułą japońską przed dalszą dezintegracją.

- 1) piec o formie raczej kopulastej, zbliżonej do śródziemnomorskiego pieca piekarskiego, pierwotnie glinianego z wlepionymi w kopułę garnkami, które zwiększały nagrzewającą się i ogrzewającą wnętrze domu powierzchnię pieca; kontynuacją tej formy były kafle wklęsłe;
- 2) piece z kafli gładkich, o kształcie prostopadłościennym, zbliżone raczej do stowiańskich pieców piekarskich”⁹.

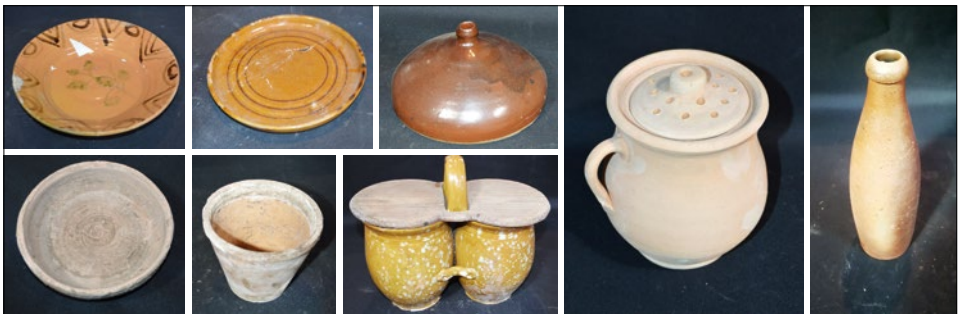
10

10. Ceramika użytkowa: talerz, taca, termofor, dzban z pokrywą, butelka, miska, doniczka, dwojaki.
11. Formy do pieczenia.
12. Charakterystycznie uszkodzone dwojaki.

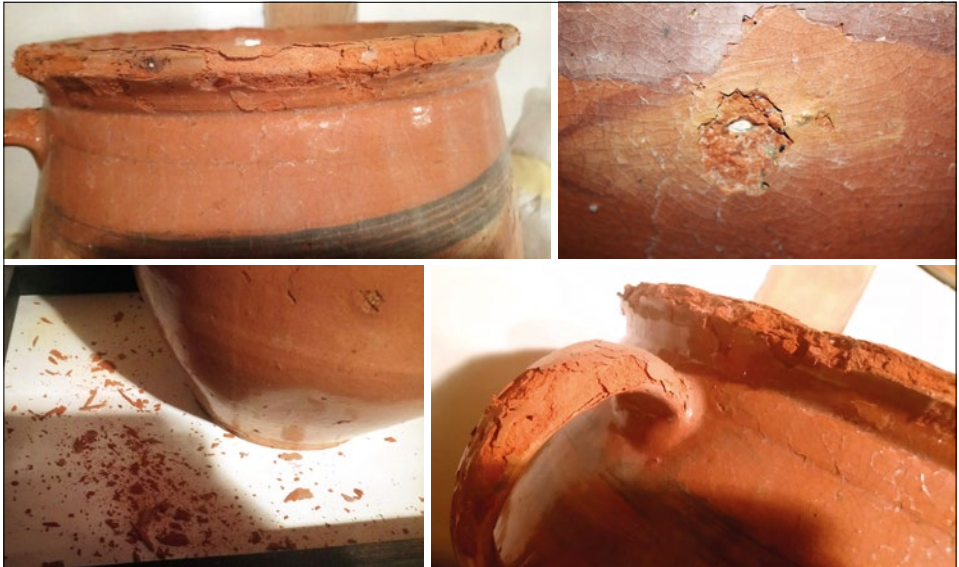
19

19. Obiekt stopniowo rozsadzany przez wilgoć.
20. Ceramika pokryta wykwitami soli.
21. Nierówne sklejenia, niedopasowane łączenia krawędzi, pociemniałe spoiny klejowe.

stanowi warstwa szkliwa. Niestety, nierówno położone szkliwo nie blokuje w wystarczający sposób dostępu wilgoci do naczyń. Zacieki ze szkliwa, grube warstwy, zastygnięte krople reagują na zmianę warunków mikroklimatycznych w inny sposób niż glina, co jest powodem jego pęknięcia, kruszenia się i odspajania od glinianej powierzchni. Rozwarstwianie się gliny i powolna dezintegracja widoczna na zdjęciach to również efekt działania wilgoci.

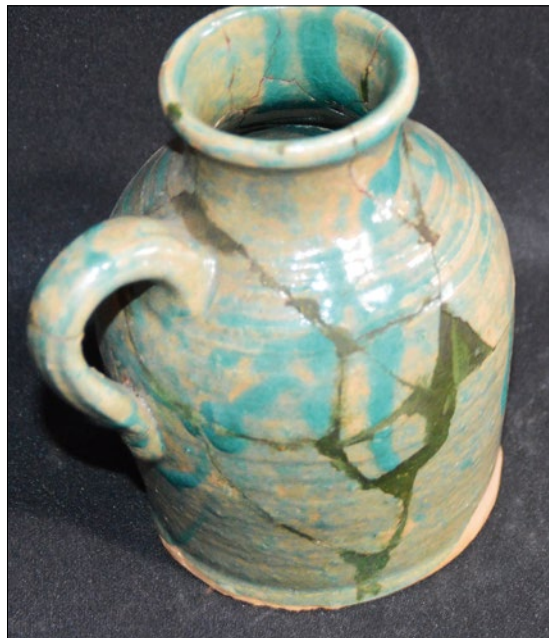
22

22. Pociemniały retusz zaburzający poprawny odbiór estetyczny obiektu.
23. Retusz scalający.
24. Obiekty uzupełnione – nieretuszowane.

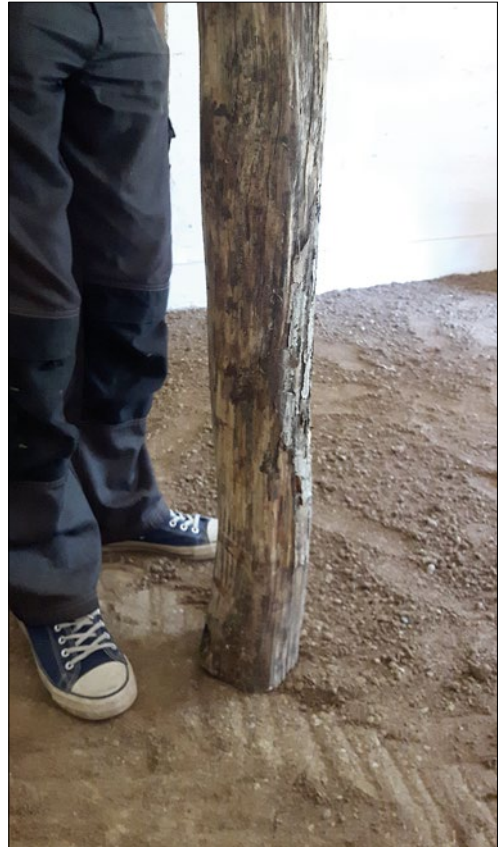
11

11. Właściwe ubijanie polepy przy użyciu tradycyjnego narzędzia (zbiory Muzeum Rolnictwa w Ciechanowcu, fot. E. Wilbik 2017).
12. Nawilżanie polepy po jej właściwym ubiciu (zbiory Muzeum Rolnictwa w Ciechanowcu, fot. E. Wilbik 2017).

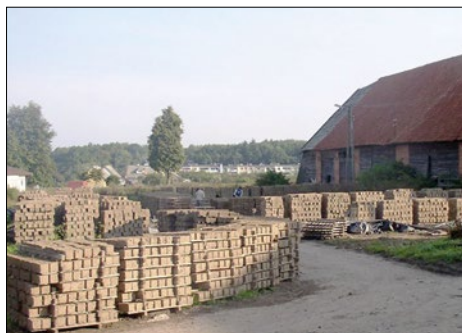
1

1. Zakład produkcyjny BTM Jurkiewicz w Surowie k. Pasłęka (fot. R. Jurkiewicz).
2. Bloczki 3DF (fot. R. Jurkiewicz).
3. Bloczki 2DF (fot. R. Jurkiewicz).
4. Wielki Meczet w Dżenne (fot. R. Jurkiewicz).
5. Quedlinburg, Niemcy – jedna z remontowanych kamienic (fot. R. Jurkiewicz).
6. Magazyn Ricola (fot. Markus Bühler-Rasom, <https://www.ricola.com/en/about-ricola/company/ricola-tours/registration-for-a-herb-center-tour>).
7. Dharan, Arabia Saudyjska – King Abdulaziz Center For World Culture (Snøhetta, https://www.architectmagazine.com/project-gallery/king-abdulaziz-centre_o).
8. Materiały budowlane Claytec (źródło: Claytec).
